Case_History

Recupero della copertura dell'ala nord di Villa Nogarola a Castel D'Azzano (VR)

Intervento: Intervento di ripristino e efficientamento energetico della copertura

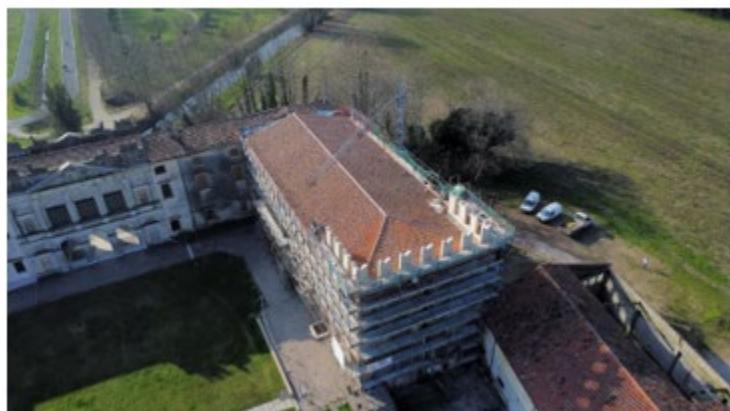
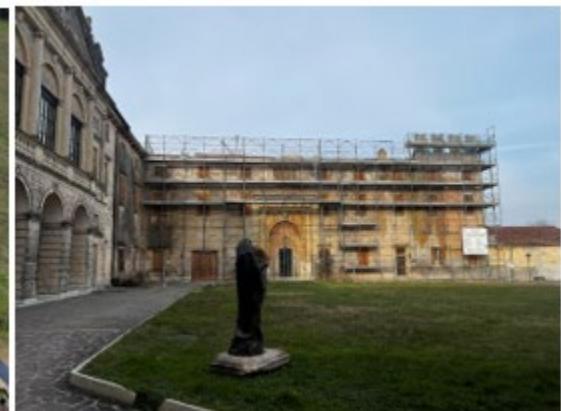
L'**ala nord**, ancora inutilizzata, **è stata recentemente oggetto di un intervento di recupero della copertura**, reso urgente dall'avanzato stato di ammaloramento: piccoli cedimenti localizzati e diffusi avallamenti nella struttura di copertura avevano provocato gravi infiltrazioni e crolli di alcune parti del tetto.

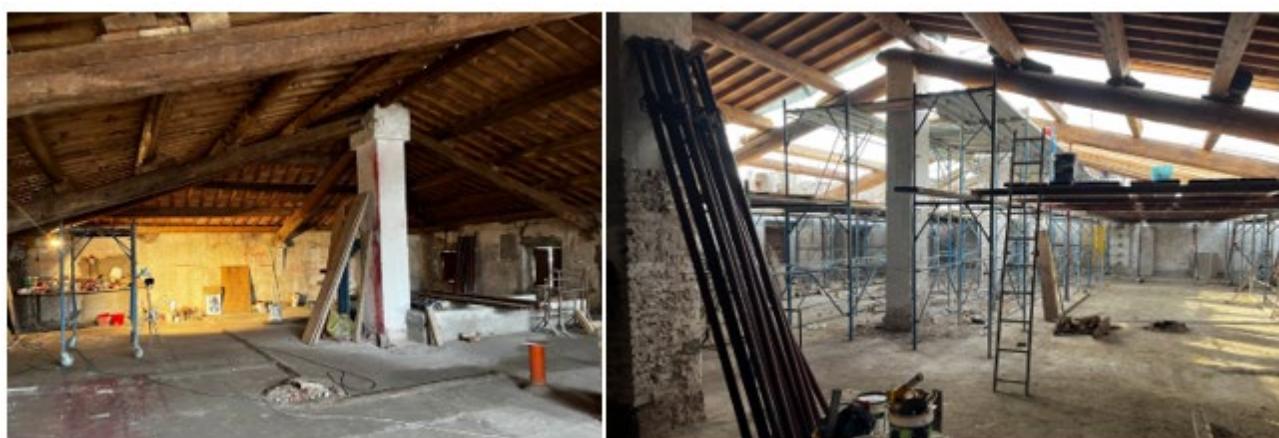
Quindi, in base ad un attento studio preliminare dello stato dell'arte e alle condizioni riscontrate, si è intervenuti realizzando **interventi consolidanti alle capriate** e alle strutture principali e secondarie recuperabili, mentre gli elementi lignei compromessi sono stati sostituiti con travi di equiparabile fattura, operando un risanamento conservativo attento e rispettoso della storicità dell'insieme.

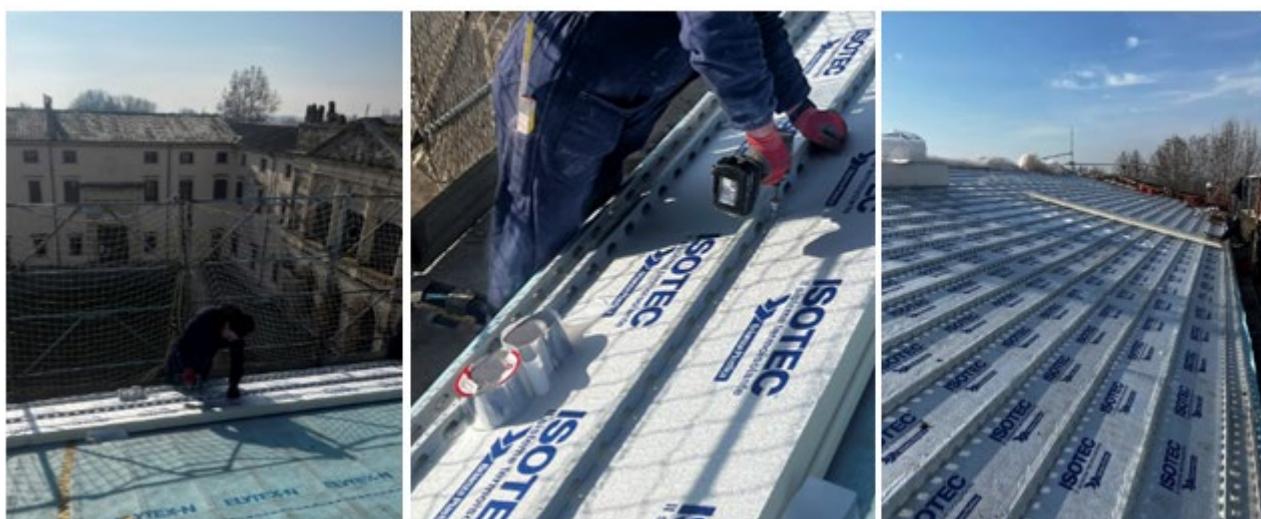
L'orditura di travetti su cui poggiano le tavelline in laterizio è stata sostituita integralmente in quanto ammalorate e sottodimensionate per i canoni attuali. L'ala nord, che costituisce la copertura di dimensioni maggiori, presentava tavelle forate di tipo industriale anni '70, che sono state completamente sostituite da tavelline in cotto tipo "fatte a mano" per ridare dignità al sottotetto, che potrà così essere lasciato a vista per gli utilizzi futuri, non ancora ben definiti vista la sovrabbondanza di spazi rispetto alle necessità del Comune proprietario. Le tavelle storiche in cotto in buono stato, presenti nel corpo centrale, sono state recuperate, verificate, pulite e riutilizzate in due locali su tre del corpo centrale, ricreando l'effetto antico e privilegiando la coerenza nell'aspetto a vista degli ambienti sottotetto.

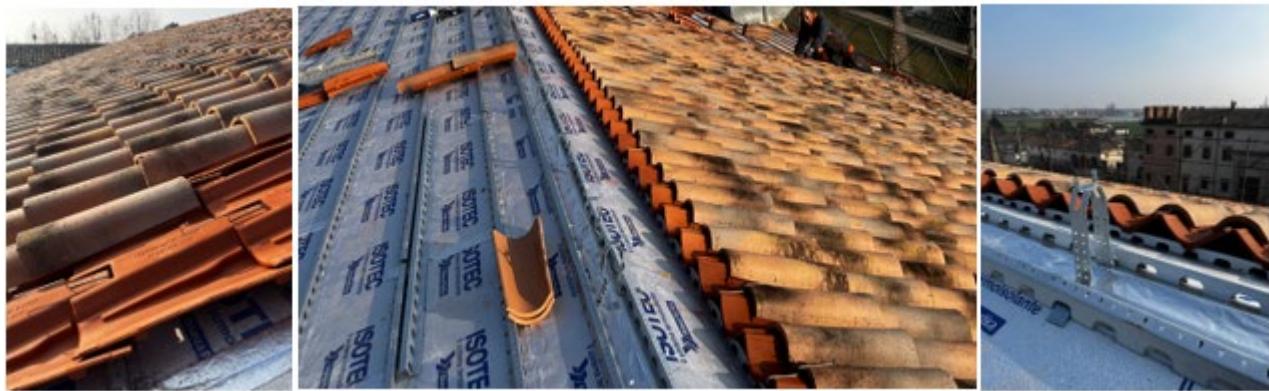
Sulla struttura portante della copertura così restaurata, previa stesura del telo traspirante Elytex-N, è stato posato il **sistema termoisolante ventilato Isotec di Brianza Plastica**, di spessore 80 mm e passo 36,5 cm, al cui correntino sono stati agganciati **bicoppi di canale**. I bicoppi, abbinati a coppi di coperta anticati, sono stati scelti per la loro maggiore stabilità sia in fase di cantiere – facilitando la pedonabilità – che per la successiva fase in opera, come fermo supporto per i coppi di coperta.

Il sistema Isotec - soluzione isolante preassemblata con anima isolante in poliuretano e correntino metallico integrato - ha permesso di procedere speditamente nell'esecuzione del pacchetto di copertura poiché, con **un unico passaggio di posa**, consente di realizzare **un impalcato portante, isolante e ventilato**, che funge da **seconda impermeabilizzazione** in caso di rottura accidentale del manto, oltre ad **assolvere la funzione di supporto** per le tegole.

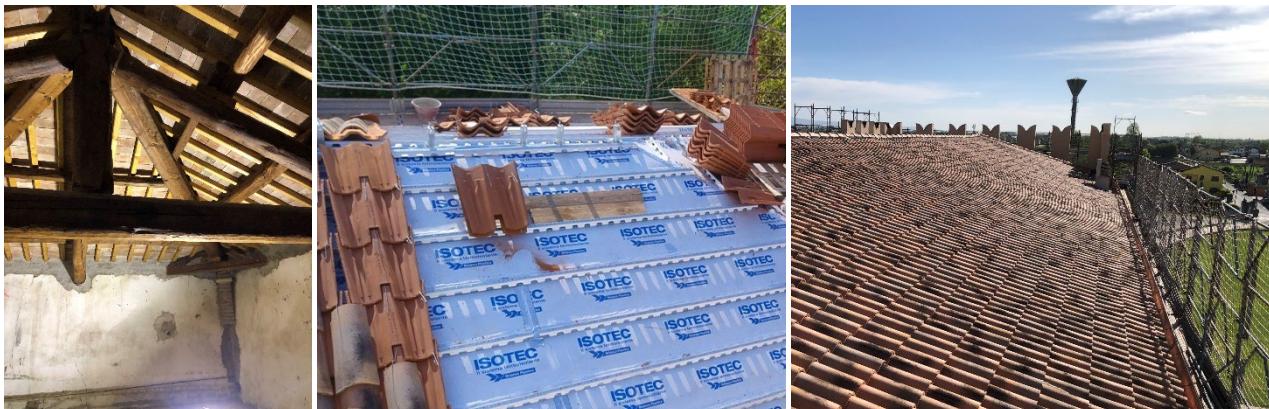
“Un'altra particolarità dell'opera – continua Maffezzoli – è certamente la presenza del tratto di merlatura sulla testa del corpo costruttivo, che ha richiesto un trattamento particolare per gestire il deflusso delle acque meteoriche, con la realizzazione di una scossalina di lattoneria molto larga e alta, per far sì che la pioggia possa facilmente essere incanalata agli scarichi o, nel caso di intasamento degli stessi, possa tracimare all'esterno della merlatura prima di infiltrarsi sotto i manti impermeabilizzanti. La larga fascia in lattoneria, che ha richiesto l'eliminazione dei correntini dei pannelli per mantenerla sul piano di scolo dell'acqua, facilita future manutenzioni (pulizia guano, etc.) senza che sia necessario il calpestio dei coppi.”

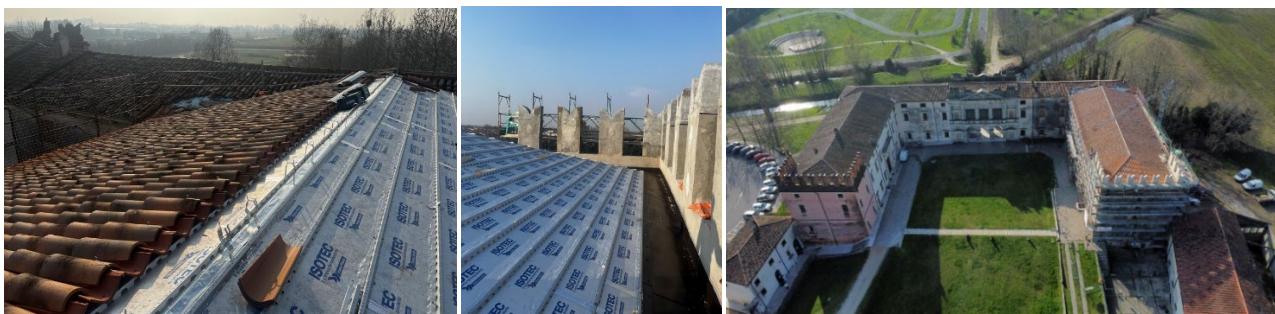
Il sistema Isotec, grazie alle sue elevate prestazioni termiche $\lambda_D=0,022 \text{ W/mK}$, **consente di realizzare un performante isolamento termico**, coadiuvato dagli effetti benefici della ventilazione sottotegola, che permette di mantenere i coppi e gli elementi di canale sempre asciutti nelle stagioni fredde e di smorzare l'onda termica dell'irraggiamento diretto in estate. Per creare il passaggio costante d'aria vengono utilizzati i vari elementi di completamento del sistema, come le staffe portacolmo al vertice delle falde per creare il colmo ventilato, da cui fuoriesce il flusso d'aria che parte dalla linea di gronda e scorre sotto il manto di copertura. La ventilazione naturale, attivata dai moti convettivi, favorisce la rapida asciugatura degli elementi in laterizio d'inverno e il rapido deflusso di umidità e condensa, mentre d'estate fa scorrere via il calore in eccesso originato dall'irraggiamento solare diretto. **Il risultato è un clima abitativo protetto e piacevole negli ambienti sottotetto.**

Completa la lavorazione **la posa di coppi anticati**, che contribuiscono a rendere piacevole e armonico l'effetto finale della copertura di questo splendido monumento.
